# 新巴尔虎左旗国家安全局业务技术用房地块 土壤污染状况第一阶段调查报告

委托单位：新巴尔虎左旗国家安全局

编制单位：呼伦贝尔市绿源环境技术服务有限公司

编制日期：2023 年 11 月

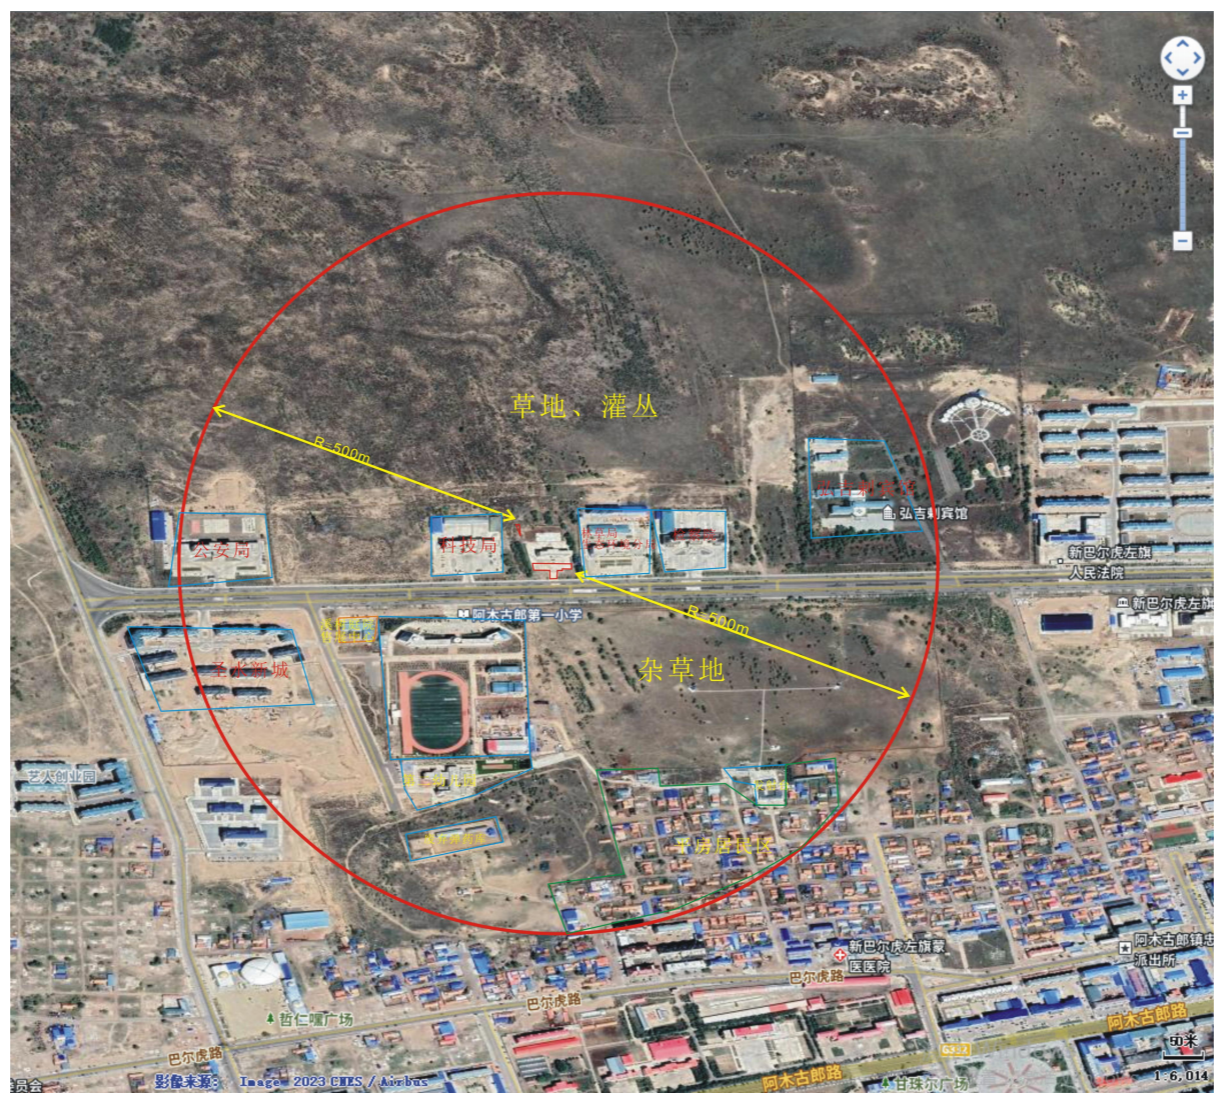
图 2-1 项目调查范围现状图

本次场地环境第一阶段调查范围为新巴尔虎左旗国家安全局业务技

术用房地块及周边 500m 范围，调查范围如图 2-1 所示。

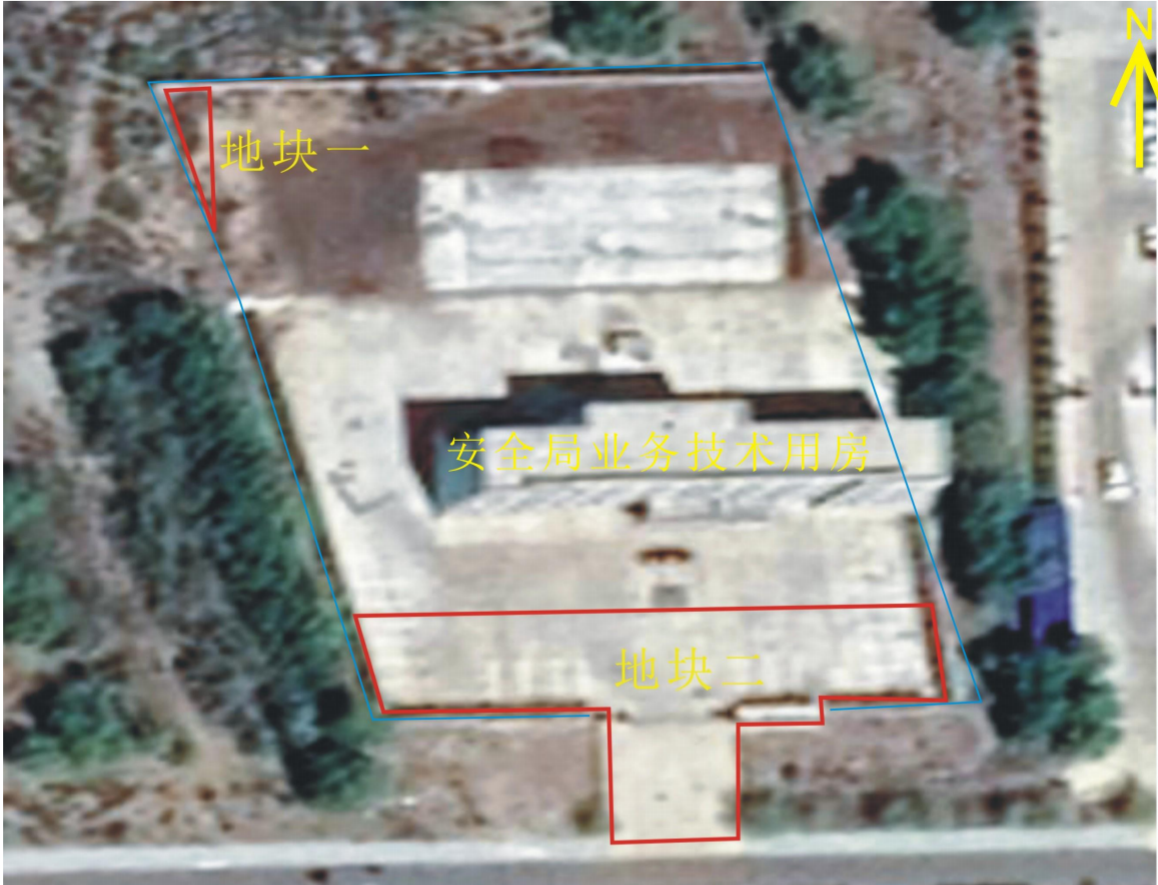
图 3-1 地块现状图

根据实际现场踏查情况来看，目前地块一现状为新巴尔虎左旗国家安全局业务技术用房后院的硬化空地，地块二为业务用房前硬化空地及进出道路。

目标地块地貌为平地，整体地势平坦。目标地块与周边地块地势基本一致，无明显起伏变化。通过现场踏查，地块未见明显可能造成土壤和地下水污染的异常迹象。

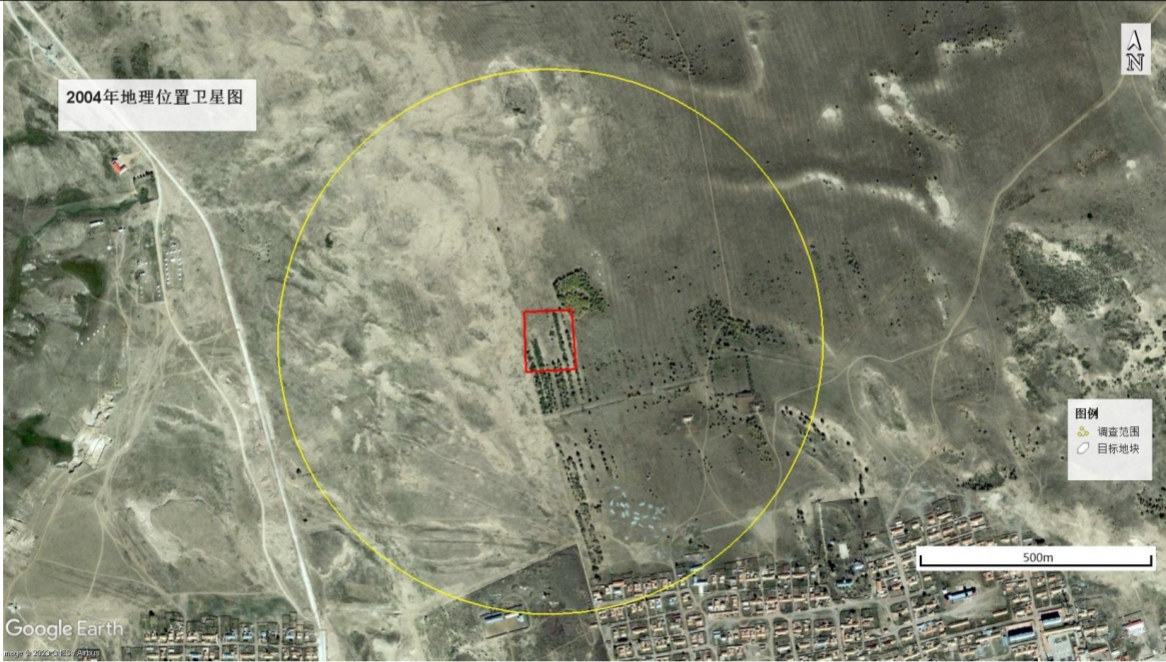
图 3-3 2004 年历史卫星图片（影像日期 2004.9.7）

根据 2004 年历史卫星影像可以看到，目标地块上为固定沙地（林草地）。生长有林草植被，未进行开发利用。地块周边均为沙地，无其他建筑，无工业企业分布，无其他开发利用方式。

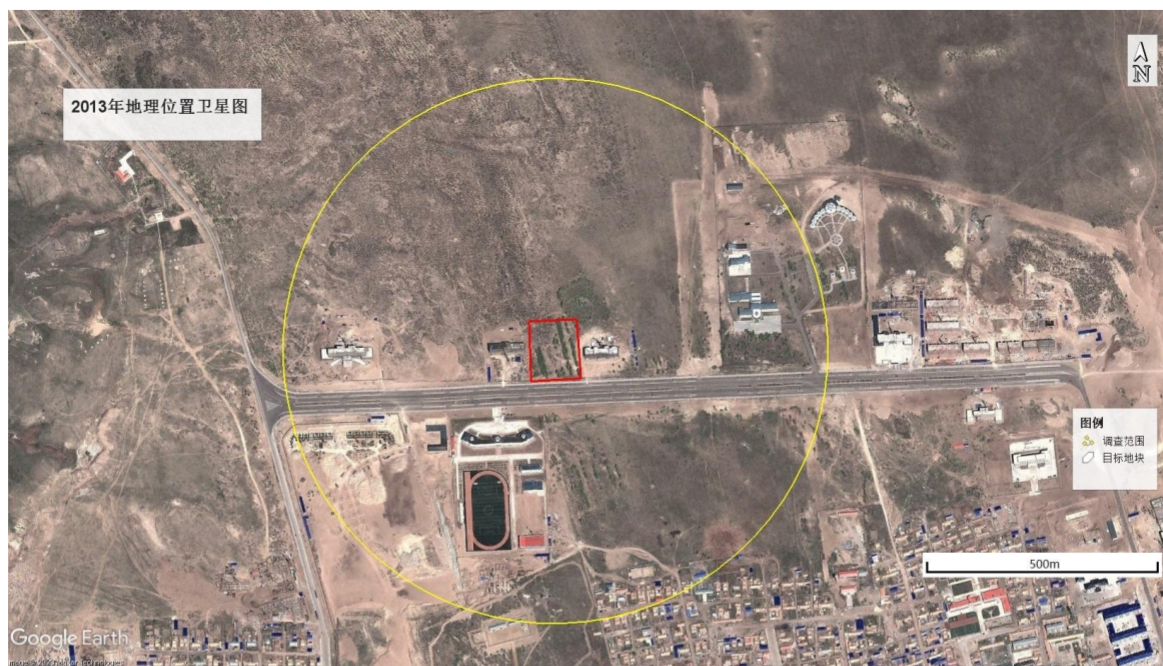
图 3-4 2013 年历史卫星图片（影像日期 2013.5.20）

根据 2013 年历史卫星影像可以看到，相比 2004 年，东侧已开始建设新巴尔虎左旗林业、环保业务用房及弘吉刺宾馆，西侧开始建设科技局、公安局业务用房及附属设施，南侧道路已经建成，南侧阿木古郎第一小学、圣水新城开始建设，无工业企业分布，无其他开发利用方式。

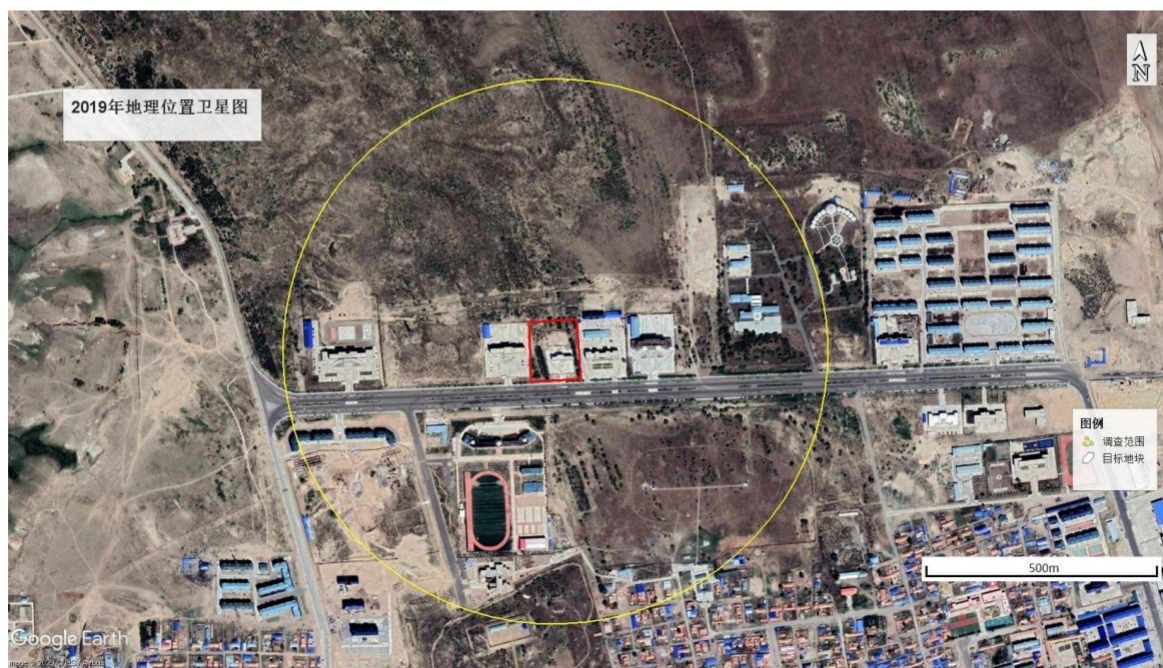
图 3-5 2019 年历史卫星图片（影像日期 2019.7.3）

根据 2019 年历史卫星影像可以看到，新巴尔虎左旗国家安全局业务

技术用房及附属设施已经建成，目标地块已经由林草地硬化为新巴尔虎左旗国家安全局业务技术用房用地。东侧新巴尔虎左旗林业、环保、检察院业务用房及弘吉刺宾馆建成，西侧科技局、公安局业务用房建成，南侧道路已经建成，南侧阿木古郎第一小学建成，圣水新城继续建设，无工业企业分布，无其他开发利用方式。

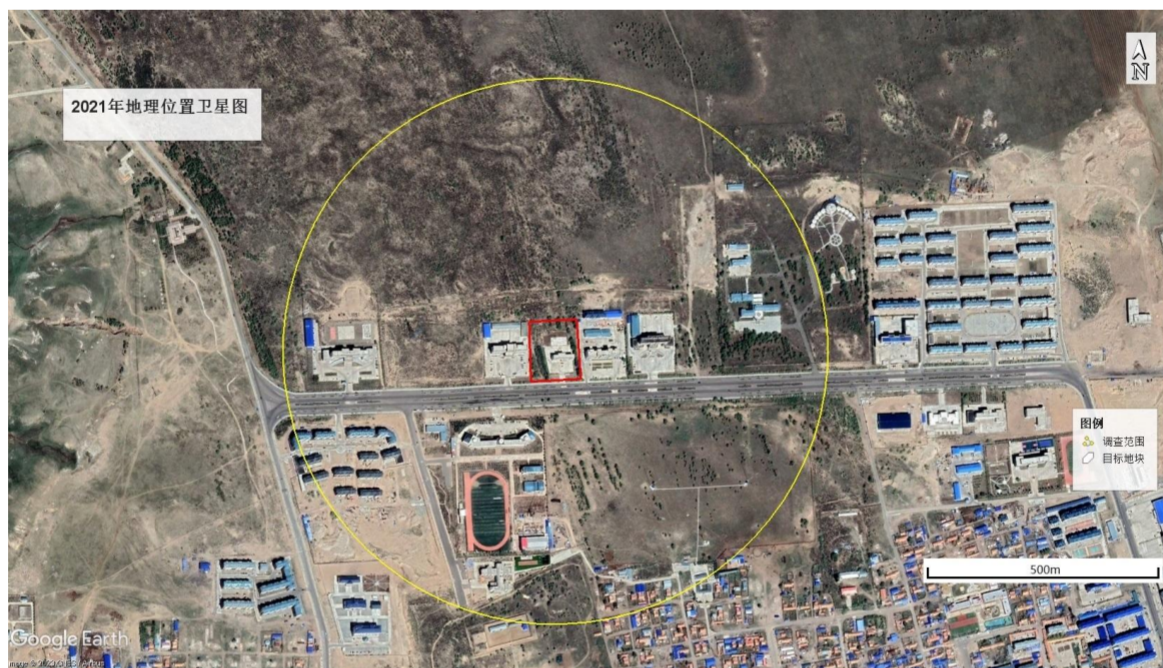
图 3-6 2021 年历史卫星图片（影像日期 2021.5.21）

根据 2021 年历史卫星影像可以看到，相比 2019 年无明显变化，未发现工矿企业、规模化养殖场、垃圾堆放等可能导致土壤和地下水污染的情况存在。

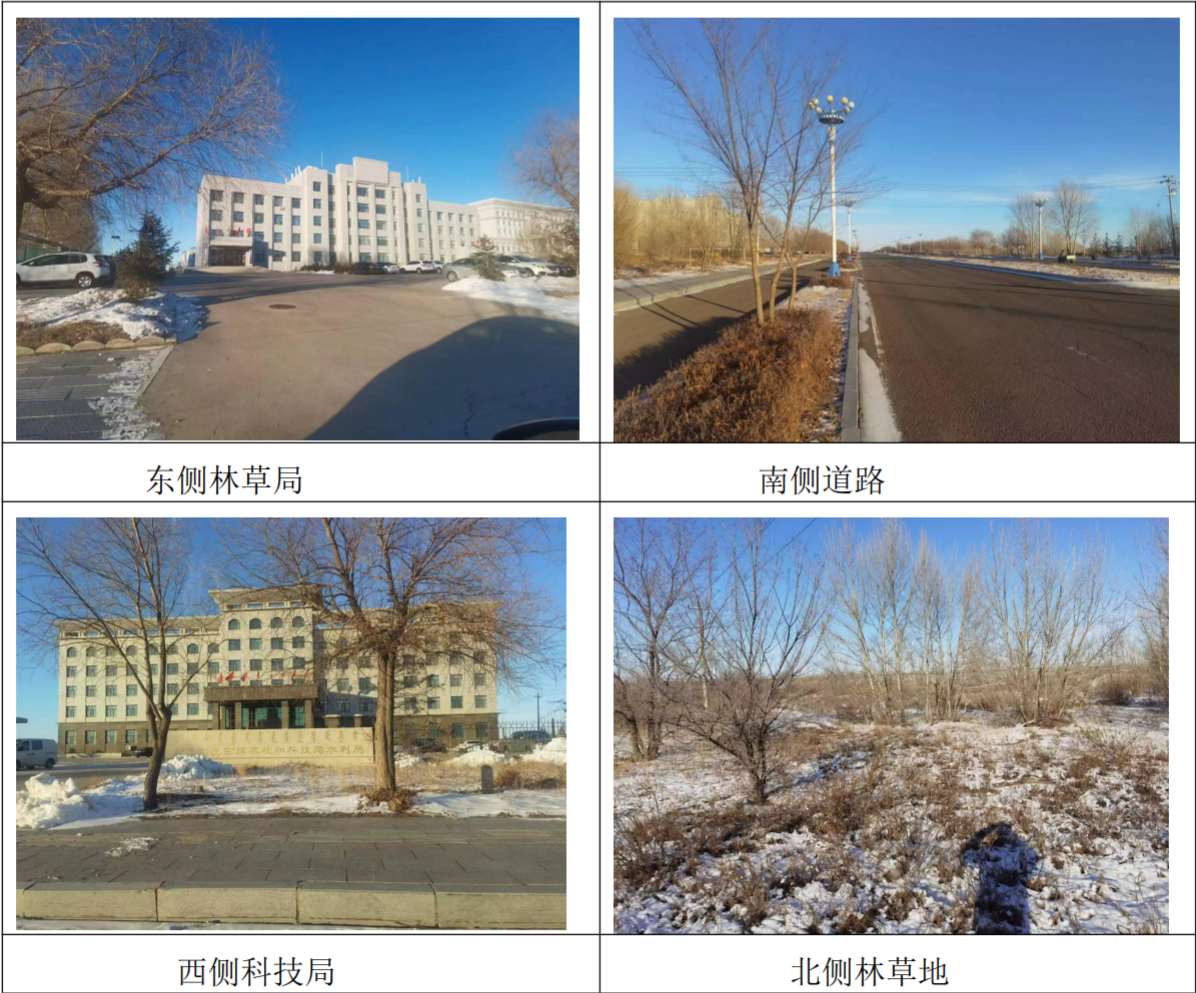
图 3-7 四邻关系图

根据现场踏查，目标地块东侧为新巴尔虎左旗林草局、生态环境分局，南侧为道路；西侧为科技局；北侧为固定沙地（林草地）。

通过走访调查，均未发现可能造成土壤污染和地下水污染的物质和使用；未发现废弃物、化学品堆置、污染物泄漏、废物临时堆放等污染痕迹。目标地块与相邻地块关系见图 3-1。
